Brf Kapten Simon Urväder, Urvädesgränd 6 B- 8.

Utlåtande av syn/underhåll fasad, tak och gård.

Underhållssyn och kostnadsuppskattning Brf Kapten Simon Urväder. Fasad, tak och gård.

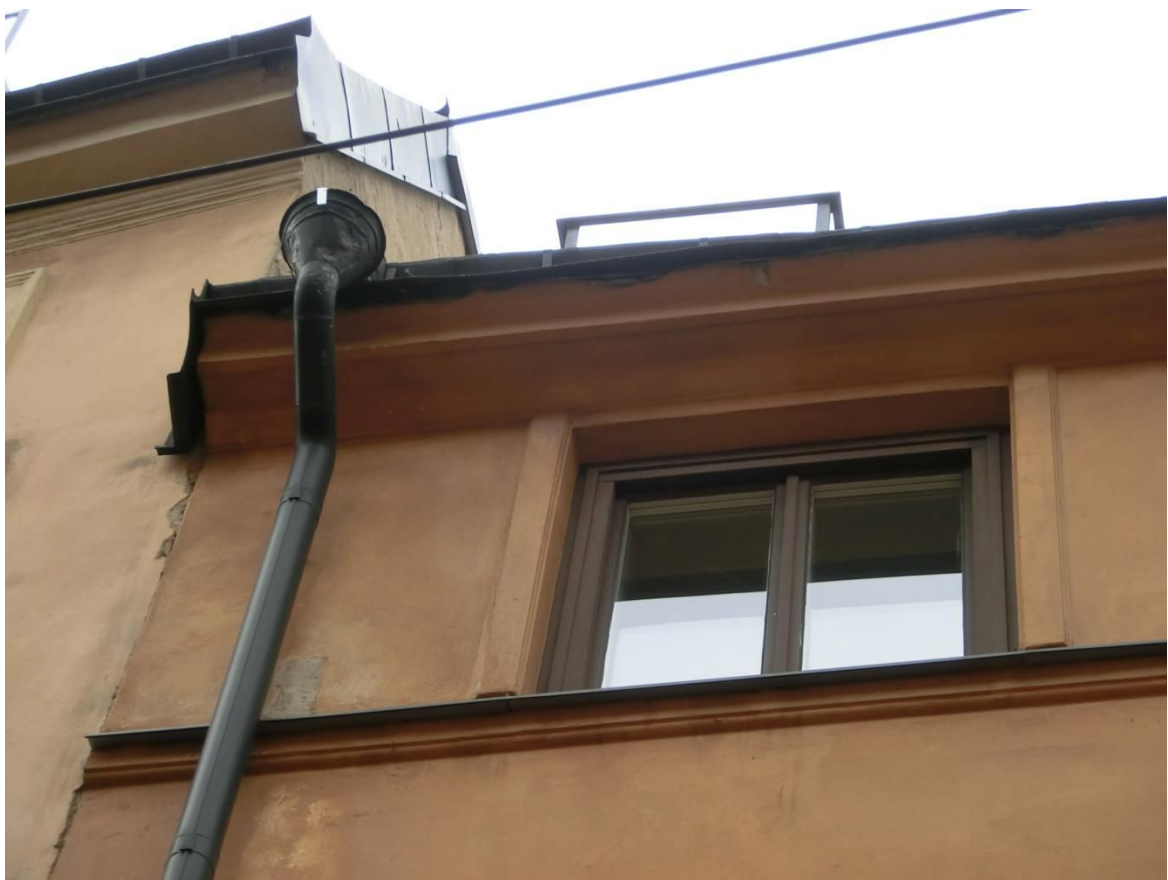
Bild nr 1

Fasaden kommer att inom en snar framtid 2012 vara i behov av en renovering. Upptill vid taklist förekommer en del putssläpp som bör åtgärdas omg så att det inte sker någon olycka för gående eller annat som passerar på gatan. På fasaden förekommer en del andra skador. Stuprör bör ses över då det på vissa delar förekommer frostsprängningar. Utsmyckningar lister på fasaden bedöms vara relativt gott skick men prisbilden kan förändras om så inte är fallet.

Lös puts under takfotslist under takplåten.

Uppskattning kostnad för renovering fasad ca 250 kvm:
200 000 kr

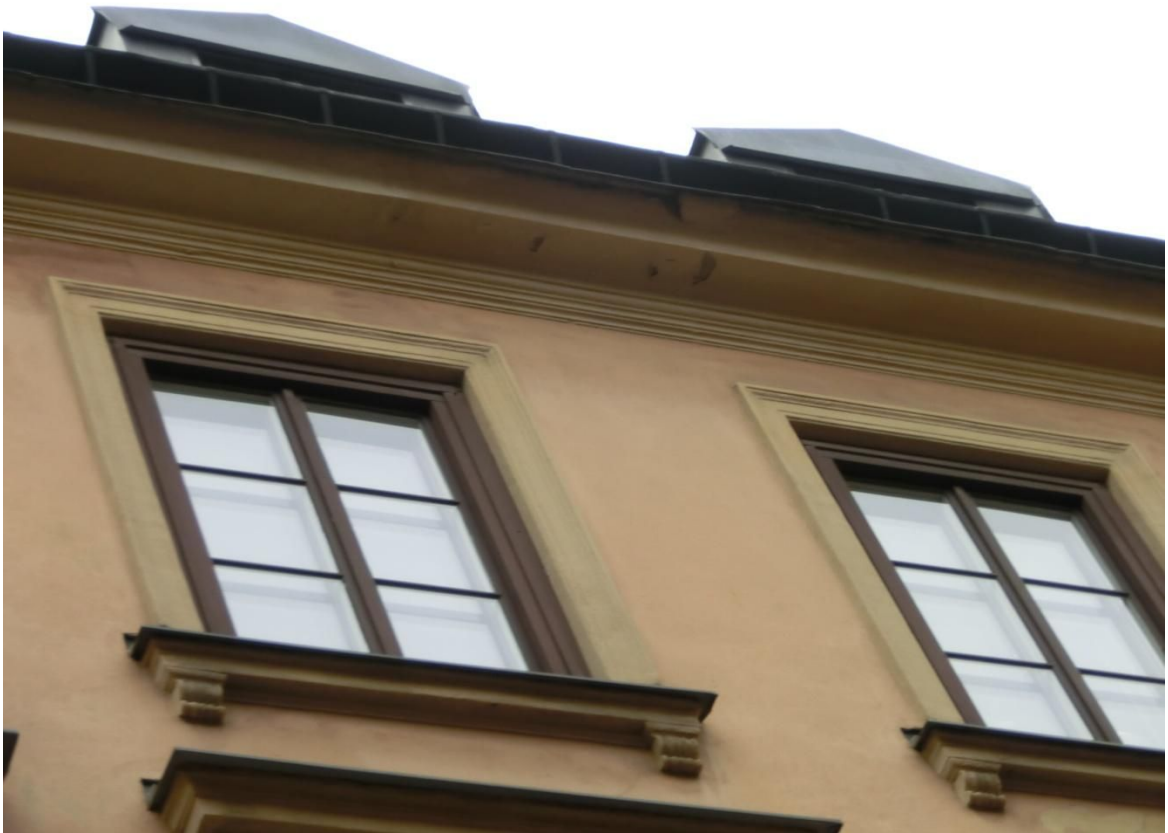
Bild nr 2

Fasaden kommer att inom en snar framtid 2012 vara i behov av en renovering. Upptill vid taklist förekommer en del putssläpp som bör åtgärdas omg så att det inte sker någon olycka för gående eller annat som passerar på gatan. Stuprör bör ses över då det på vissa delar förekommer frostsprängningar. Utsmyckningar lister på fasaden bedöms vara relativt gott skick men prisbilden kan förändras om så inte är fallet.

Lös puts takfotslist sitter under takplåt.

Uppskattning kostnad för renovering fasad ca 290 kvm:
232 000 kr

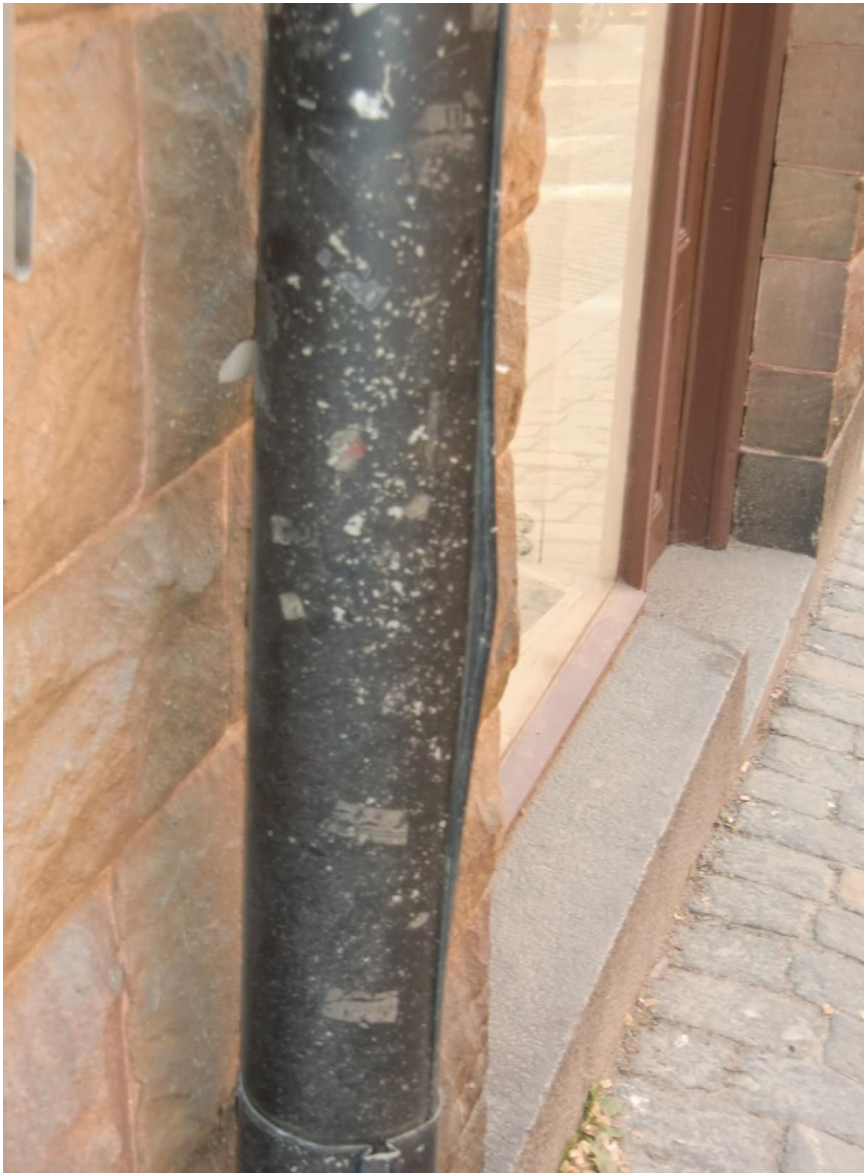
Bild nr 3

Frostsprängt stuprör.

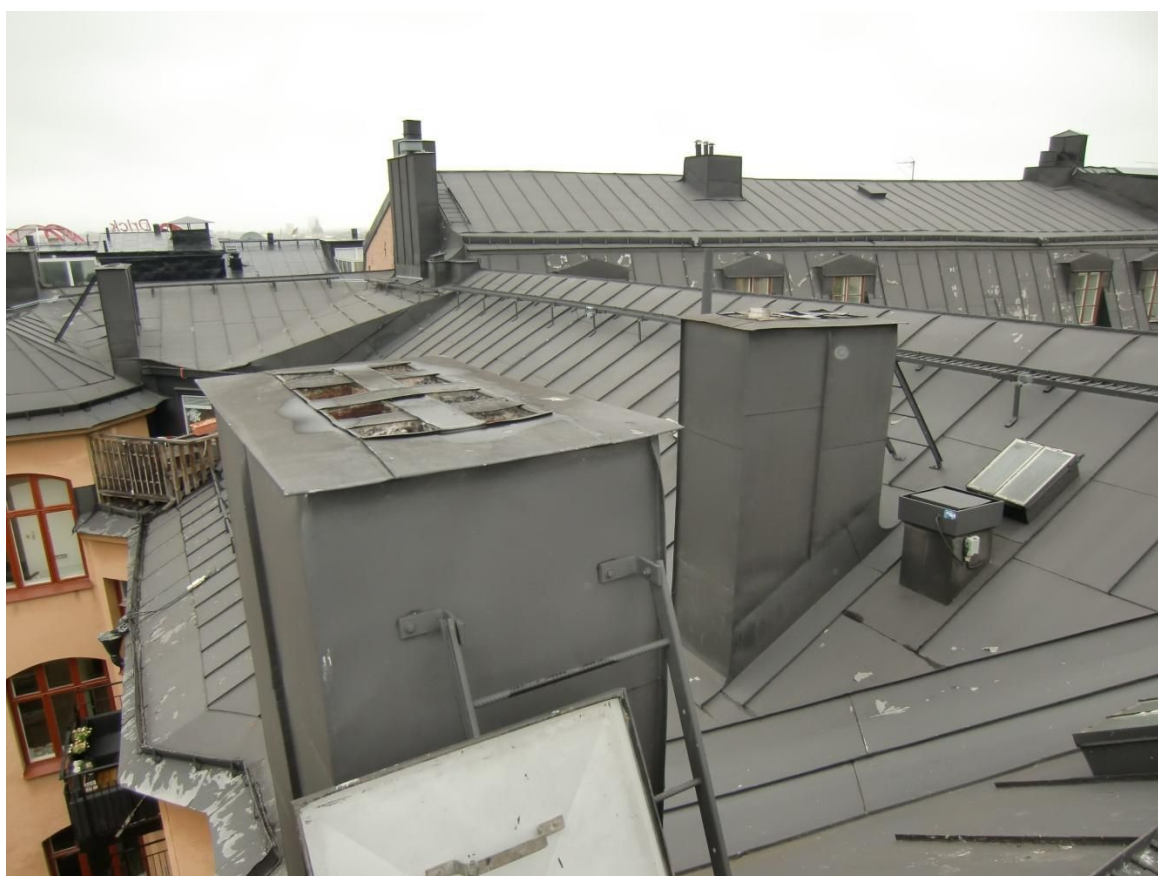
Bild nr 4.

Samtliga tak ser ut att vara i god kondition inga rosangrepp kan ses av de fotografier som tagits. Färgen flagnar på samtliga tak och bör underhållas snarast. Plåttaken är av enkelfals och underhåll är då särskilt viktigt så att läckage inte förekommer.

Färgsläpp från takplåten.

Uppskattning kostnad för målning plåttak ca 700 kvm:

175 000 kr

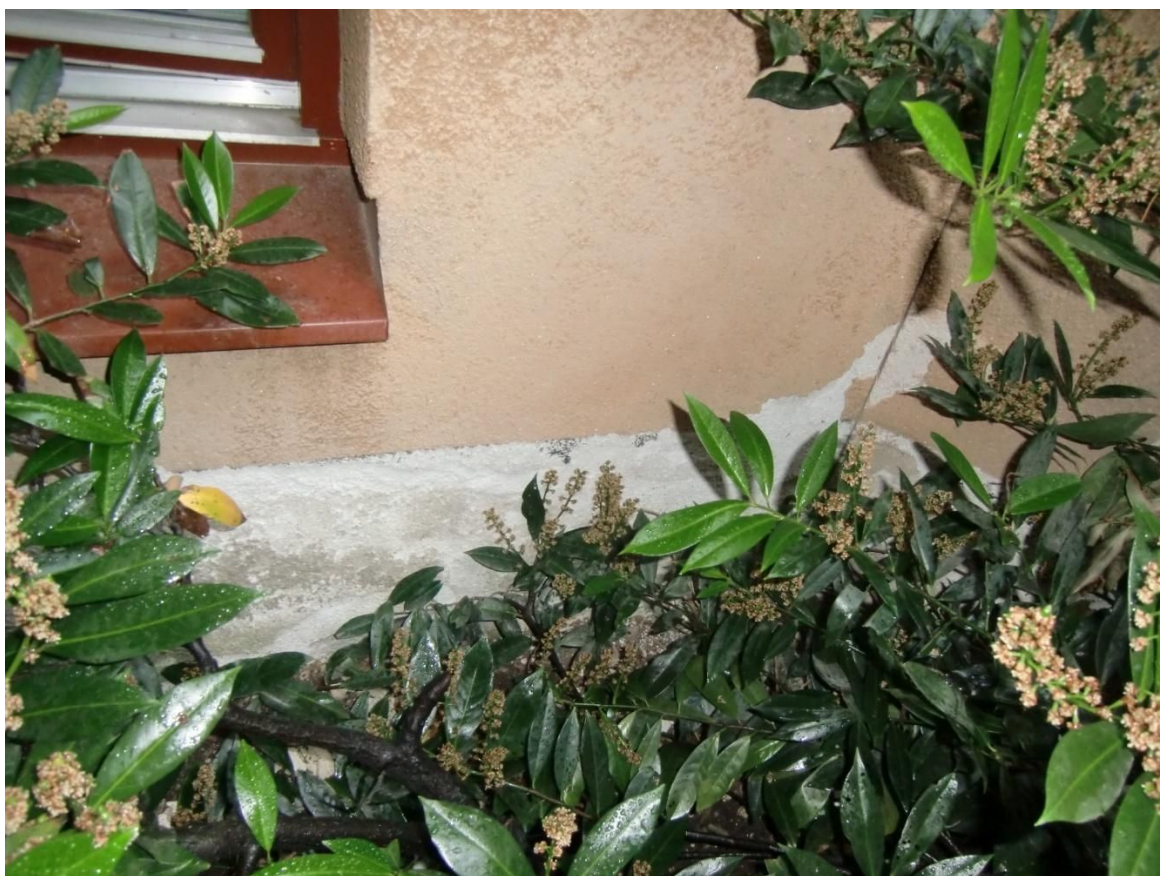
Bild nr 5

Fasaden är tilläggsisolerad troligt 1990 tal. Det förekommer ett antal skador på fasaden nertill mot marken som bör åtgärdas snarast för att inte skadorna ska bli värre. Fasad är i mycket god kondition och kommer klara sig 10-15 år till om inget annat påverkar så som mekanisk åverkan eller läckage. Den yttre färgen kan

upplevas något sliten och flammig, men att utföra någon renovering nu är inte nödvändig.

Delar av sockelputsens släpper.

Uppskattning kostnad för renovering fasad ca 600 kvm:

450 000 kr

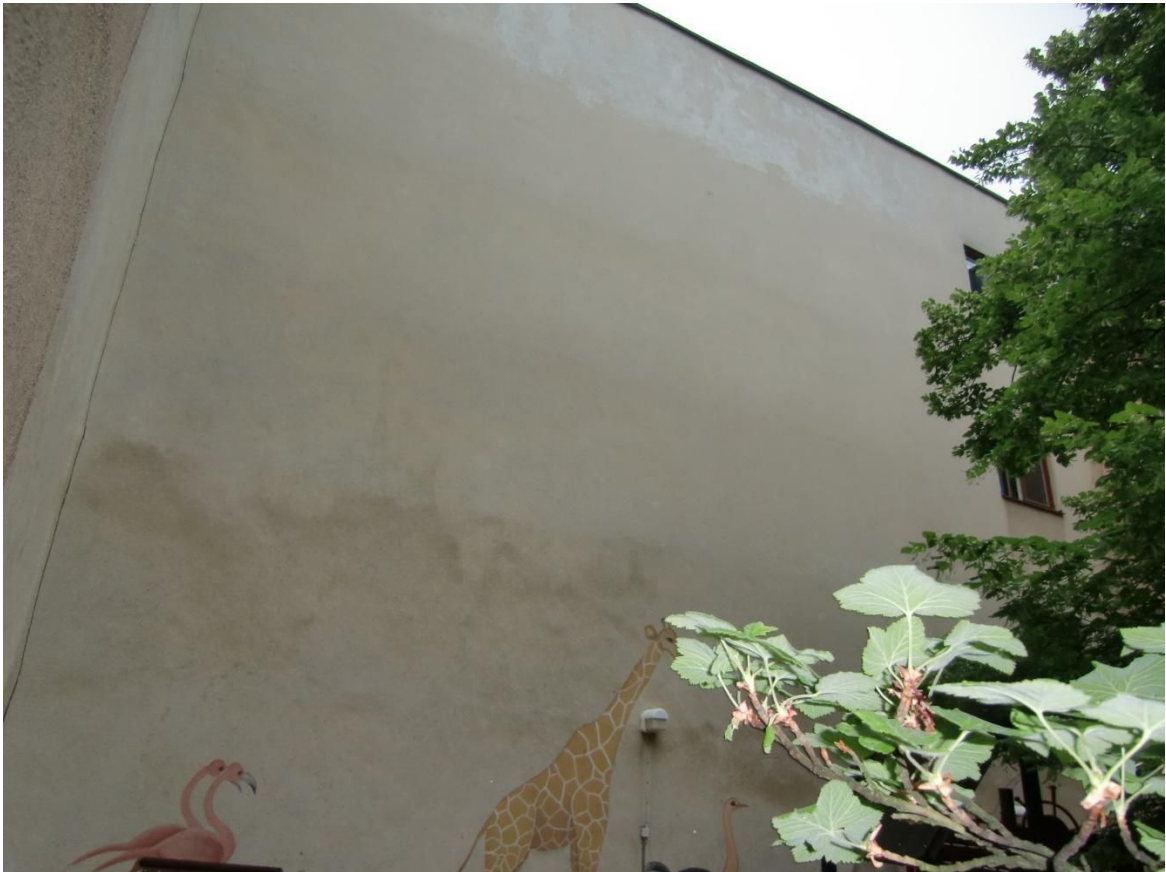
Bild nr 6

Ytputsens släpper på ett antal ställen, den delen bör ni ha under uppsikt/bevakning pga att lekplatsen och dagisverksamhet. Renovering bör utföras inom en snar framtid så att skadorna inte förvärras.

Ytskiktet släpper från väggen.

Uppskattning kostnad för renovering fasad ca 248 kvm:

150 000 kr
