Brf Kapten Simon Urväder, Urvädesgränd 6 B- 8.

Utlåtande av syn/underhåll fasad, tak och gård.

Underhållssyn och kostnadsuppskattning Brf Kapten Simon Urväder. Fasad, tak och gård.

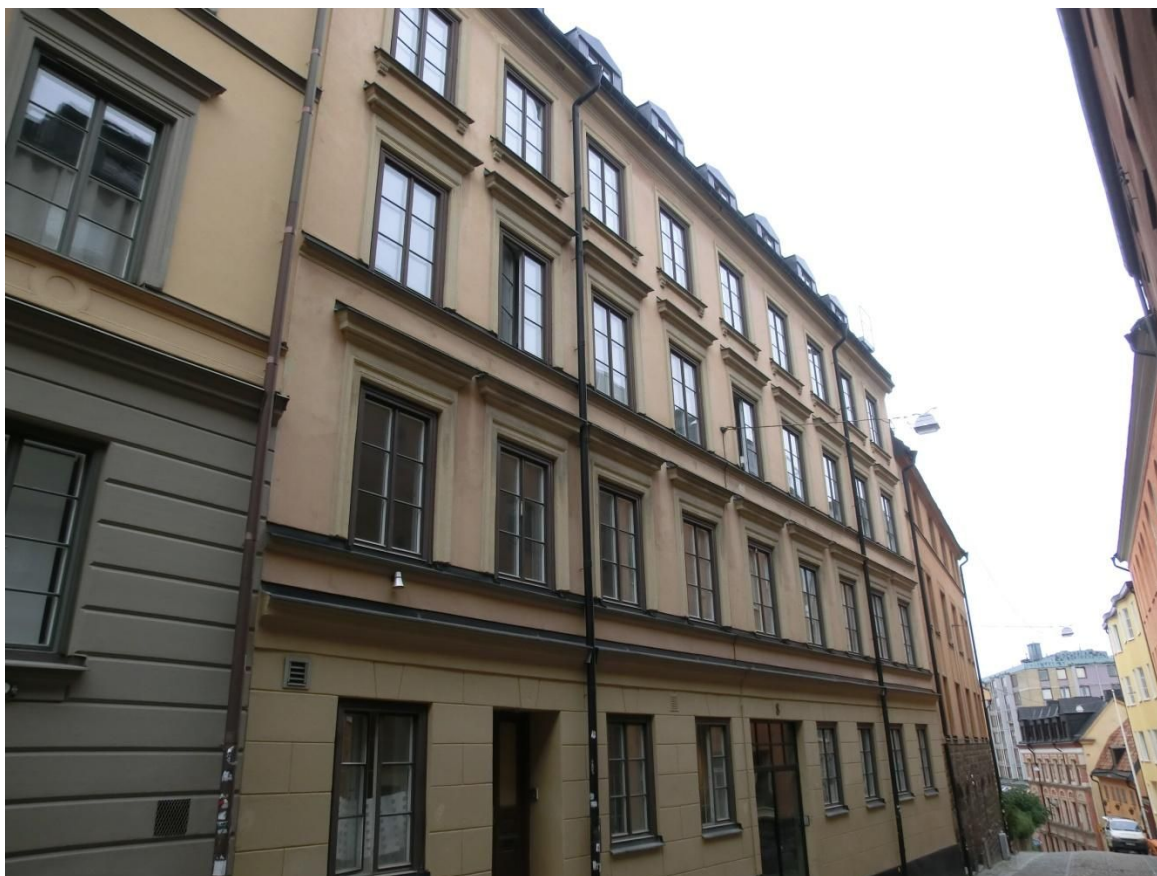
Status fasad mot gatan port nr 6 B. Bild nr 1 och 5.

Fasaden kommer att inom en snar framtid 2012 vara i behov av en renovering. Upptill vid taklist förekommer en del putssläpp som bör åtgärdas omg så att det inte sker någon olycka för gående eller annat som passerar på gatan. På fasaden förekommer en del andra skador. Stuprör bör ses över då det på vissa delar förekommer frostsprängningar. Utsmyckningar lister på fasaden bedöms vara relativt gott skick men prisbilden kan förändras om så inte är fallet.

Uppskattning kostnad för renovering fasad ca 250 kvm:
200 000 kr
